# Wenn Routine zum Risiko wird

## **CRUISING: Rubrik Safety First**

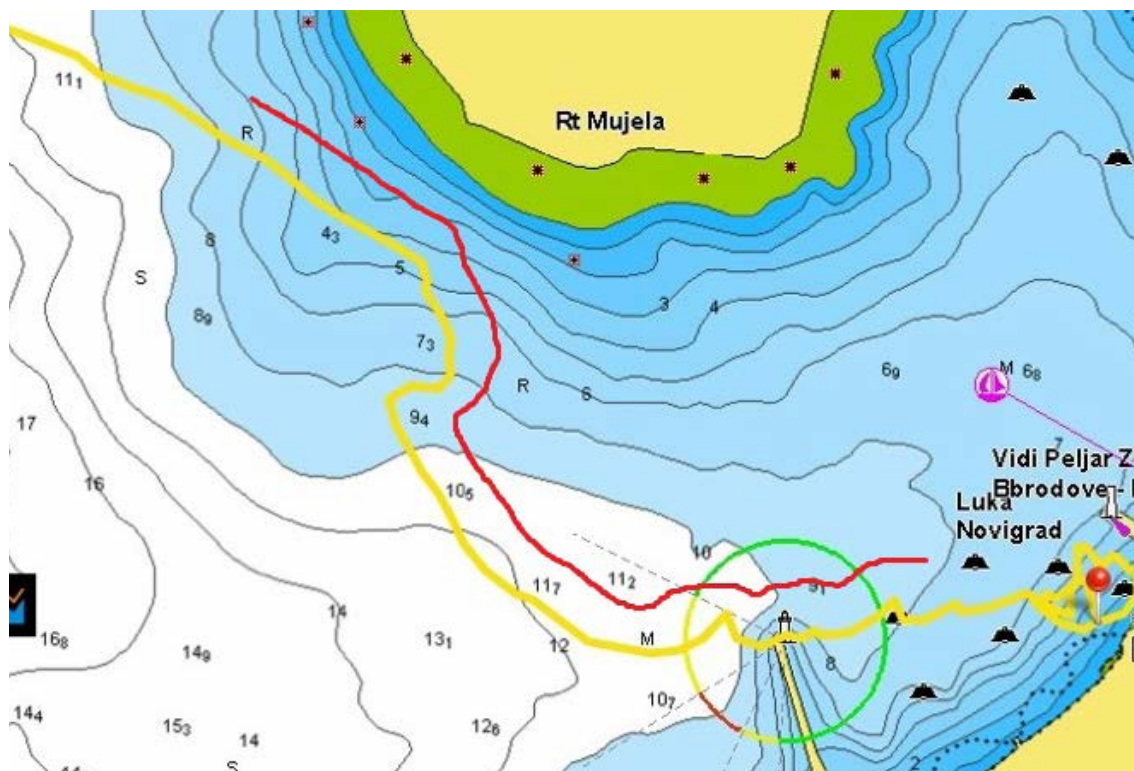
Am nächsten Tag stellten wir fest, dass die Kartenanzeige nicht korrekt war, denn auch der Track der Einfahrt wurde über das Leuchtfeuer gezeichnet (siehe Grafik nächste Seite). Obwohl das System korrekt auf WGS 84 eingestellt war und in der Regel in dieser Region sehr genau funktioniert, konnten wir gerade hier in Novigrad Abweichungen von rund 50 m gegen Süden feststellen, d. h. der tatsächlich gefahrene Kurs war rund 50 m nördlicher (rote Linie auf der Grafik). Positionsabweichungen auf Kartenplottern können

aus diversen Gründen entstehen: defekte Geräte, ein falsch eingestelltes Referenzsystem zum verwendeten Kartenmaterial (hier eben WGS 84), billige GPS-Chips mit tiefen Rechnungsintervallen, wie sie beispielsweise in günstigen Tablets eingesetzt werden oder externe Störungen durch Funkwellen. Wer schon einmal in der Nähe militärischer Radiostationen gesegelt ist, kennt letzteres Phänomen (GPS-Signale sind relativ schwach und sehr empfindlich gegen Störungen). Da wir beim fast neuen und fest installierten hochwertigen Kartenplotter vieles ausschliessen konnten, waren hier wohl denn auch externe Störquellen verantwortlich. Und: Letzten Herbst besuchten wir Novigrad wieder und stellten keine wesentlichen Abweichungen fest. Ein weiterer Punkt, der zur Grundberührung führte, war die Ansteuerung des Hafens über die NW-Zufahrt, was auch auf dem Track deutlich sichtbar ist. Im Gegensatz zum Tag sind in der Nacht Abstände zum Ufer sehr schwer einschätzbar, insbesondere dort, wo keine Referenzpunkte wie Häuser oder Strassen existieren. Und durch den nicht festgestellten Positionsversatz waren wir daher näher am Ufer als auf dem Kartenplotter angezeigt. Dazu kam noch etwas Müdigkeit von der Überfahrt und Routine, da uns dieser Teil des Segelreviers bestens bekannt ist. Aufgrund des sehr guten Wetters war der Radar ausgerechnet bei dieser Fahrt nicht in Betrieb. Die Grundberüh-

il passé ? Le lendemain, nous avons constaté que l'affichage de la carte n'était pas correct, car la trace enregistrée passait par-dessus le phare de l'entrée du port (voir graphique). Bien que le système ait été correctement calibré sur le WGS84 et qu'il fonctionne généralement de manière très précise dans cette région, nous avons pu constater, ici même à Novigrad, des écarts d'environ 50 m vers le sud, c'est-à-dire que la route réellement suivie était environ 50 m plus au nord (ligne rouge sur le graphique).

Les écarts de position sur les traceurs peuvent être dus à diverses raisons: appareils défectueux, système de référence mal réglé par rapport au matériel cartographique utilisé (ici justement le WGS 84), puces GPS médiocres avec faible fréquence de calcul, comme celles utilisées dans les tablettes bas de gamme, ou perturbations externes par des ondes radio. Quiconque a déjà navigué à proximité de stations radio émettrices militaires connaît ce phénomène (les signaux GPS sont relativement faibles et très sensibles

aux interférences). Etant donné que nous avions, à poste, un traceur de haute qualité pratiquement neuf, plusieurs de ces causes pouvaient être écartées d'emblée; une perturbation externe était l'origine la plus probable. Cet automne, nous sommes retournés à Novigrad et n'avons plus constaté d'écart significatif.

Un autre point était l'approche du port en suivant une route NO, ce qui est clairement visible sur la piste. Contrairement au jour, l'évaluation de la distance jusqu'au rivage est difficile de nuit, surtout en l'absence de référence telles que des maisons ou des routes. Du fait que nous n'avions pas détecté le décalage de notre position, nous étions donc plus proches de la rive que ce que nous indiquait le traceur. À cela s'ajoutait un peu de fatigue due à la traversée et à la routine, car nous connaissions bien cette partie de la zone de navigation. En raison du très beau temps, le radar n'était évidemment pas en service. Le talonnage ne fut heureusement qu'un «contact» de l'aileron de quille dans le creux de la vague. Il a suffi de gratter la végétation sous le dessous de la quille pour constater qu'il n'y avait pas d'autre dommage.

- Kartenplotter können durch lokale Störquellen eine auch nur geringfügige Fehlposition anzeigen, die nicht sofort auffällt.
- Radar bei Nachtfahrten immer verwenden, nicht nur um Hindernisse auf dem Wasser, sondern auch Abstände zum Ufer zu messen und mit dem Kartenplotter zu vergleichen, insbesondere dann, wenn terrestrische Kontrollmessungen (Peilungen) nicht oder nur sehr schwer möglich sind.
- Einfahrten – insbesondere bei Nacht – direkt von See und nicht parallel zur Küstenlinie fahren (sofern die Betonung keine andere Route zwingend vorgibt).

- En raison de perturbations locales, les traceurs peuvent afficher une erreur de position, même minime, qui ne se remarque pas immédiatement.
- Lors de navigation de nuit, toujours utiliser le radar, non seulement pour détecter les obstacles sur l'eau, mais aussi pour mesurer la distance à la rive (radiogoniométrie) et la comparer avec le traceur, en particulier lorsque le relèvement par compas de repères terrestres n'est pas possible ou difficile.
- Les arrivées au port - en particulier de nuit - doivent être effectuées directement depuis la mer et sans suivre une route parallèle à la côte (sauf si le balisage impose un autre itinéraire).
