Swiss Offshore Yachting

TLC oder: tender loving care

CRUISING: Rubrik Safety First

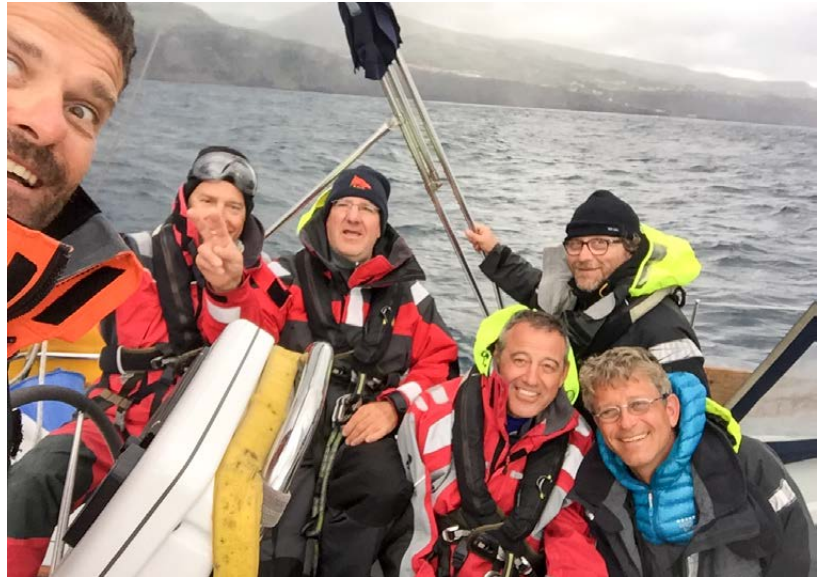
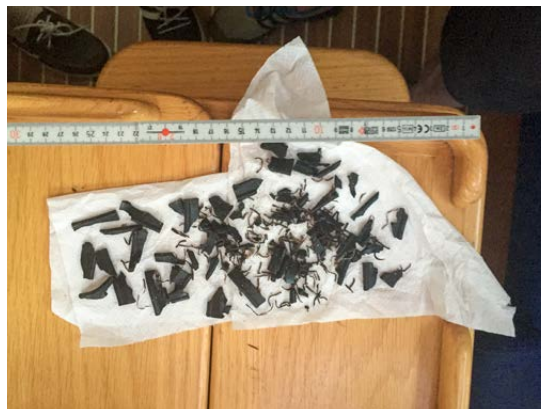
Unsere Detektivarbeit am Ankerplatz führte uns ziemlich schnell zum geschlossenen Seeventil für das Motorenkühlwasser. Da war offenbar bei der Bordroutine vor dem Auslaufen etwas falsch gelaufen.

Der Skipper war verständlicherweise leicht genervt, hatte man ihm doch beim Losfahren salopp bestätigt, es komme Kühlwasser aus dem Auspuff. Wahrscheinlich war es Restwasser im Auspuffsystem. Nun, die Crew aber war total begeistert: «Endlich sehen wir mal, wie ein Impeller ge-

wechselt wird! Davon wird sonst immer nur erzählt! Also durch diesen Zwischenfall haben wir mehr gelernt als auf den drei vorhergehenden Törns zusammen... so cool!» Nun ja, wir wechselten den zerstupften Impeller und fuhren erneut los. Ende gut, alles gut! Die Crew wusste nun, wie man einen Impeller wechselt und das ist sicherlich ein Mehrwert. Und in Zukunft schaut diese Crew wohl etwas konzentrierter auf den Kühlwasseraustritt, statt eben nur oberflächlich.
