# Wenn Routine zum Risiko wird

## **CRUISING: Rubrik Safety First**

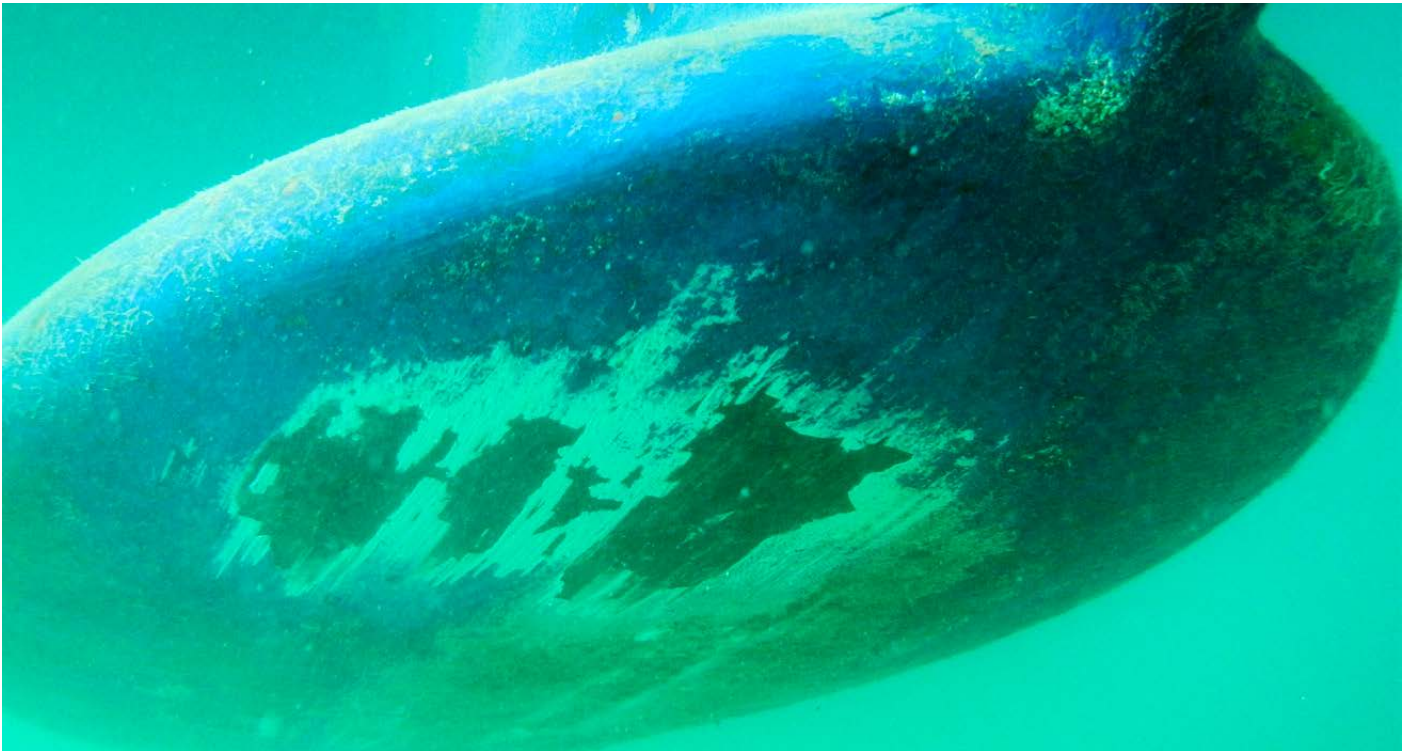
Im Herbst 2015 unternahmen Martin (Schiffseigner), Arno (Smutje), Markus und ich einen Abstecher von Kroatien nach Venedig. Hin- wie Rückfahrt nach knapp zwei Tagen Aufenthalt verliefen eigentlich problemlos. Eigentlich – bis auf den 21. Oktober 2015 kurz vor Novigrad auf der kroatischen Seite. Aufgrund der Winde und unseres Kurses entschlossen wir uns, in Novigrad einzuklarieren. Kurz vor Erreichen der Hafeneinfahrt wurden gegen Mitternacht die Segel geborgen. Martins Sun Odyssey 45 mit einem Tiefgang von rund 2 m ist mit Rollgross und Rollgenua ausgerüstet, was das Handling der Segel sehr vereinfacht. In der Regel sind innerhalb von nur 3–4 Minuten beide Segel klariert. Doch plötzlich ein «Rumbs» – wir hatten doch tatsächlich eine Grundberührung! Das Schiff wurde sofort

um 90 Grad gegen die offene See gewendet, um wieder raus aus dem Flach zu kommen. Gemäss Kartenplotter hatten wir aber an diesem Punkt noch mindestens 4,5 m Wassertiefe, eine Gezeit von 0,2 m und einen ruhigen Wellengang von maximal 0,5 m. Was war da los?

Am nächsten Tag stellten wir fest, dass die Kartenanzeige nicht korrekt war, denn auch der Track der Einfahrt wurde über das Leuchtfeuer gezeichnet (siehe Grafik nächste Seite). Obwohl das System korrekt auf WGS 84 eingestellt war und in der Regel in dieser Region sehr genau funktioniert, konnten wir gerade hier in Novigrad Abweichungen von rund 50 m gegen Süden feststellen, d. h. der tatsächlich gefahrene Kurs war rund 50 m nördlicher (rote Linie auf der Grafik). Positionsabweichungen auf Kartenplottern können
